ANÁLISE DA CORROSÃO NO AÇO AISI 304 PROVOCADO PELA DEGRADAÇÃO DO BIODIESEL E DIESEL S30

Resumo. *Com a continuidade de políticas de incentivo a biocombustíveis no Brasil, houve o desenvolvimento e maior emprego do biodiesel, devido a isso os materiais que até então não interagiam com esse combustível demandaram estudos para compreender as ingerências desse contato. O aço inoxidável AISI 304 é uma das alternativas para a fabricação do recipiente de armazenagem do biodiesel e do diesel S30, sendo assim o presente trabalho analisa as interferências que tais combustíveis provocam nesta blenda metálica para conhecer melhor como a interação entre eles conduzem a corrosão nesta blenda. Tendo como resultado pós análise variação de massa e surgimento de pites.*

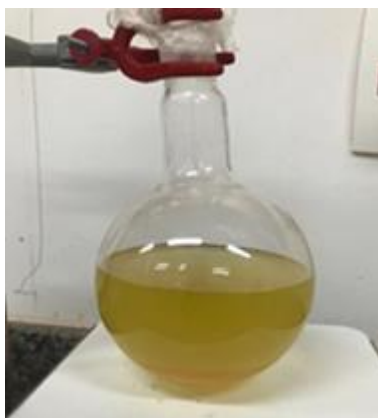
Figura 2. Solução após o período de 2h no agitador magnético

Primeiramente o hidróxido de potássio foi dissolvido no metanol. Seguidamente adicionou-se a solução resultante ao balão onde se encontrava o óleo vegetal e logo após o balão foi posto em agitação vigorosa por cerca de 2h em temperatura ambiente, sendo o balão devidamente tampado por um filme PVC. Passado o período de aproximadamente 2h pode-se observar que o produto se separou em duas fases, a superior o biodiesel e a inferior o álcool, o excesso de hidróxido e a glicerina conforme mostra a Fig. 2.

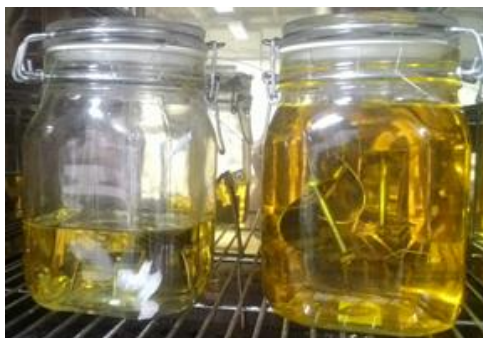
Figura 4. Imersão dos corpos de provas em biodiesel e diesel S30

Foi empregado potes de vidro herméticos com fechadura por armação de metal e silicone isolante como unidades de contenção das misturas e fios de nylon para sustentar os corpos de prova dentro dos potes, sendo que, por meio da disposição dos mesmos, o metal estudado não entrou em contato com as paredes dos potes e tão pouco entre eles. Tal linha foi o único artifício usado para sustentar e manusear o metal no meio onde foi imerso. Os 12 corpos de provas pendurados e imersos separados em 2 grupos: imersos em biodiesel e imersos em diesel S30, cada um em um pote diferente. Com os recipientes hermeticamente fechados, o conjunto foi deixado em uma estufa a 80°C conforme a Fig. 4.

Usou-se biodiesel e diesel S30, em cada um dos potes separados e hermeticamente isolados para promover o ataque aos corpos de prova. Tais combustíveis seguem as especificações estabelecidas pelas resoluções da ANP (Agência Nacional do Petróleo, Gás Natural e Biocombustíveis) ANP Nº 30, de 23.06.2016 e ANP Nº 50, de 23.12.2013, respectivamente. Os corpos de prova foram numerados de 1 a 12, sendo os de 1 a 6 imersos em biodiesel e os demais em diesel. Os corpos de prova 1, 2, 3, 7, 8 e 9 foram atacados por 168 horas e os 4, 5, 6, 10, 11 e 12 por 336 horas.

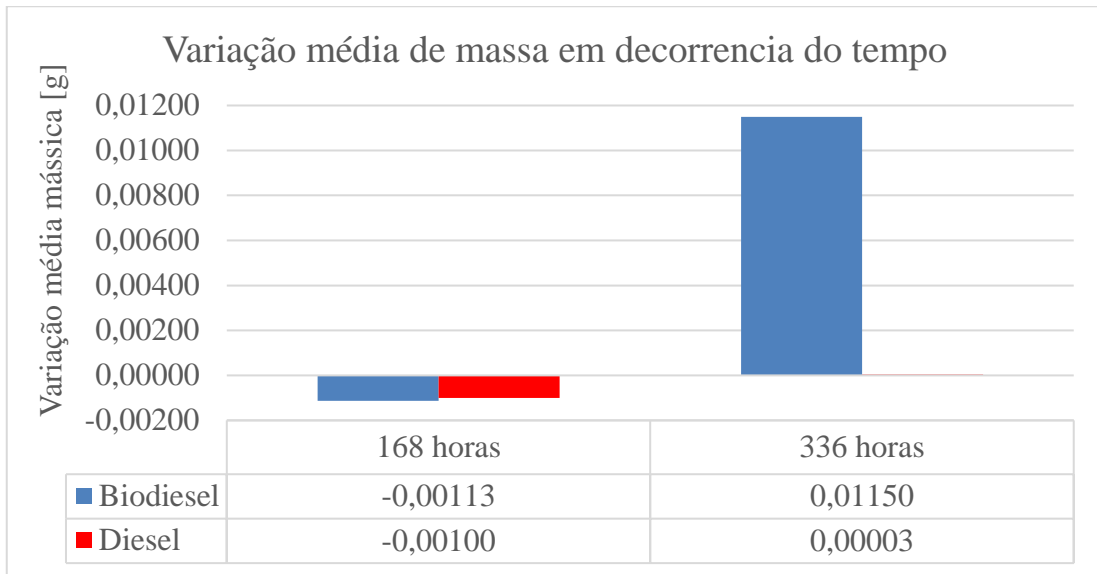
Figura 5. Gráfico da variação de massa de acordo com o tempo de imersão

A Figura 5 demonstra graficamente o exposto nas Tab. 1 e 2, onde se visualiza a variação mássica média das amostras de acordo com seu tempo de imersão no biodiesel e no diesel S30, a variação de massa das amostras imersas em diesel foi de tal forma que se pode considerar inalterada, diferentemente do que ocorreu com as imersas no biodiesel.

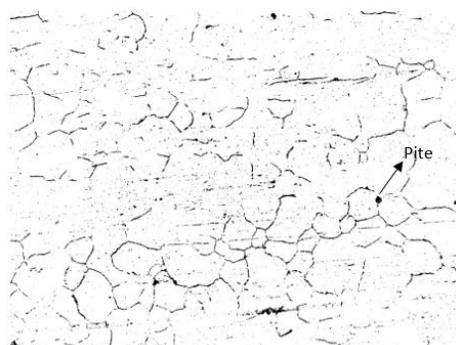
Figura 7. Imagem da micrografia tratada em software da superfície da amostra do aço AISI após a imersão em biodiesel

Ao se comparar as imagens de microestrutura das amostras imersas em biodiesel após o período de 336h com a amostra inicial, foi observado uma maior incidência de potenciais perfurações na superfície, semelhante a pequenos pites, nas amostras imersas no combustível, no qual se localizam preferencialmente próximos aos contornos de grãos, conforme a Fig. 6, na Fig. 7.
