XXVI Congresso Nacional de Estudantes de Engenharia Mecânica – 19 à 23 de Agosto de 2019 – Ilhéus, BA

ANÁLISE COMPARATIVA DA INFLUÊNCIA DA SOLDAGEM DE TUBOS DE AÇO INOXIDÁVEL AISI 304 NA RESISTÊNCIA À CORROSÃO

Davi Souza Santos Ribeiro, davissribeiro2@gmail.com

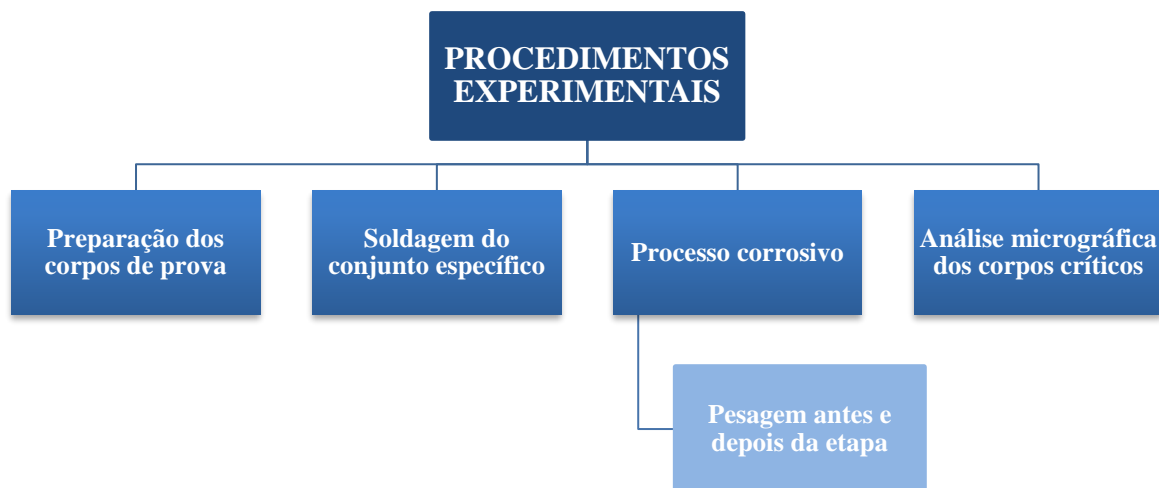
Figura 1. – Metodologia prática empregada (autoria própria)

A metodologia do presente estudo é dividida entre procedimentos experimentais e análise dos dados obtidos a partir destes. A parte experimental é exposta no organograma da Fig. 1, sendo iniciada pela preparação dos corpos de prova,

em seguida é realizada a soldagem do conjunto específico e o processo corrosivo em ambos os conjuntos. Por fim é realizada a análise micrográfica dos corpos de prova críticos para a obtenção das imagens ampliadas a serem analisadas.

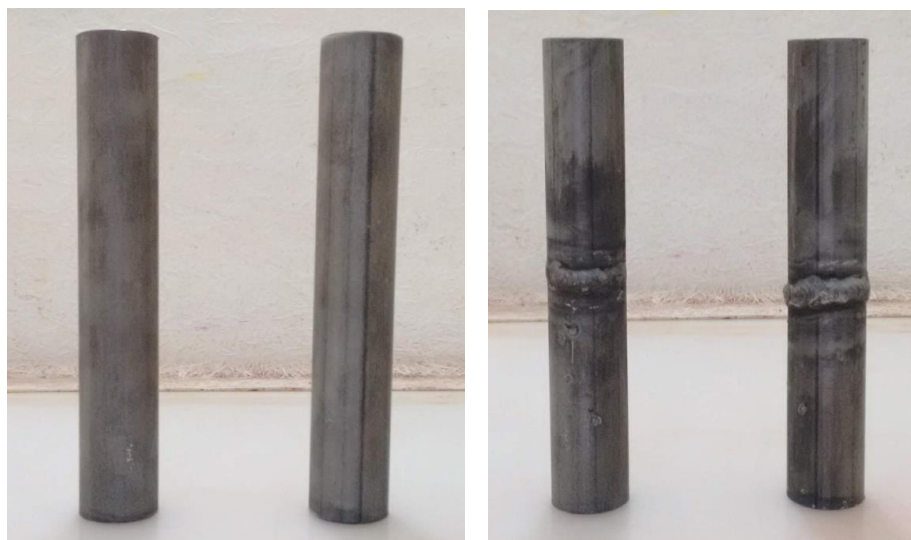
Figura 4. – Conjuntos de (a) controle e (b) eletrodo revestido oxidados (autoria própria)

Em relação ao processo corrosivo realizado, os resultados são apresentados nas Fig. 4.a e 4.b, sendo possível observar que a corrosão se deu uniformemente.

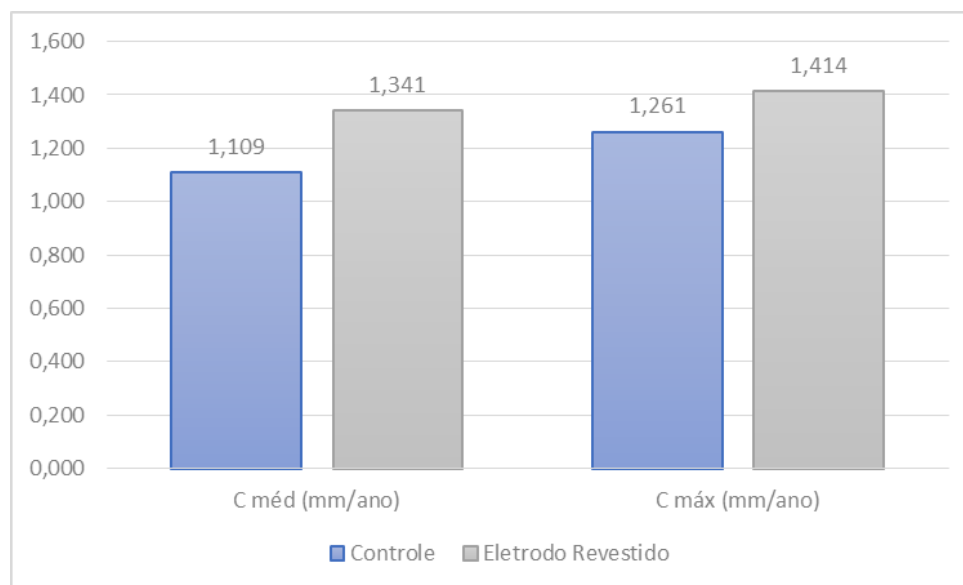
Figura 5. – Taxas de corrosão comparadas, médias e máximas, dos dois conjuntos (autoria própria).

A comparação entre as taxas de corrosão dos conjuntos, tanto médias como críticas, pode ser observada no gráfico da Fig. 5. Com aumento de 20,9% da taxa de corrosão quando analisamos o valor médio e 12,1% ao observarmos os valores máximos.

Fica claro, a partir dos resultados obtidos, que o processo de soldagem de fato influenciou negativamente na resistência a corrosão dos corpos de prova, tanto pelos valores das taxas de corrosão como pela análise das micrografias ópticas. Apesar de ambos os conjuntos serem classificados com potencial de corrosividade severo, o aumento obtido de 20,9% para os valores médios e 12,1% para os valores máximos é suficiente para tal conclusão.

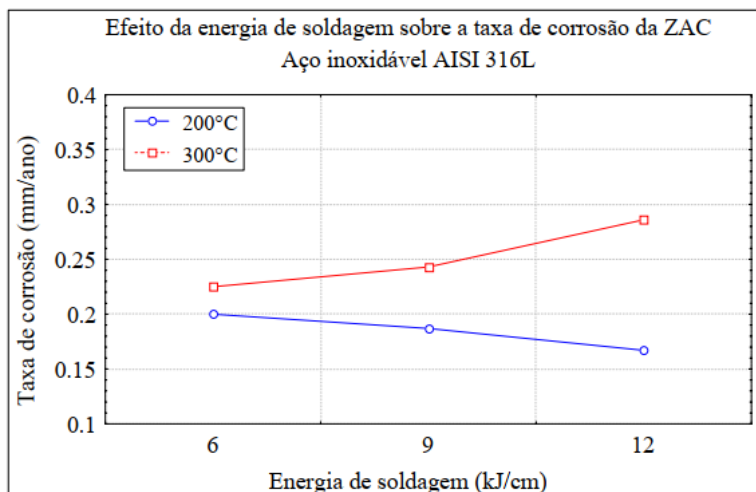
Figura 6. – Resultados de referência para taxa de corrosão (Silva et al., 2009)

Em relação aos resultados obtidos por Silva et al. (2009), representados pela Fig. 6, é possível notar que os valores encontrados de taxa de corrosão estão mais próximos dos índices da classificação, mesmo que ainda classificados como severos.

Visto que este estudo foi realizado com aço AISI 316, soldado por eletrodo revestido AWS E 309MoL – 16 e submerso em petróleo à 200 e 300 °C por 30 h, cabe concluir que o grande fator diferenciador entre os estudos é o meio corrosivo.

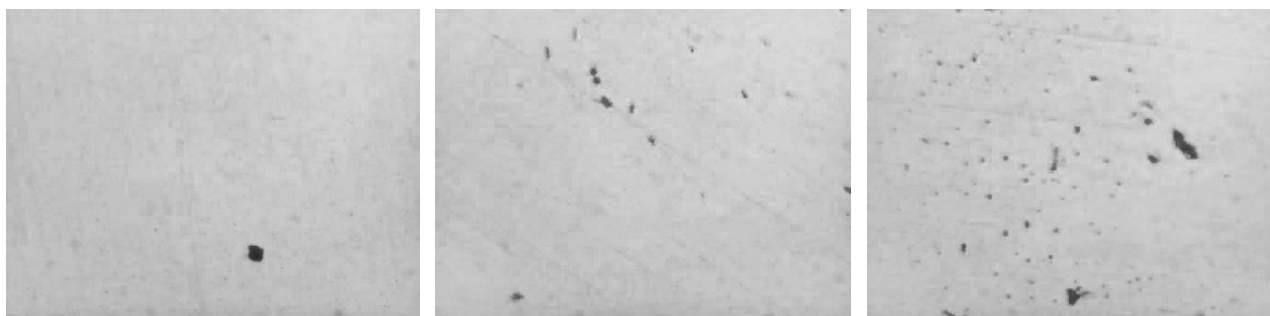
Figura 8. – Micrografia óptica do corpo de prova soldado 1 nas regiões (a) 3, (b) 4 e (c) 5 (autoria própria)

Já nas Fig. 8.a, 8.b e 8.c é possível observar o comportamento corrosivo nas três regiões características de um corpo de prova que passou por soldagem, material de base, zona termicamente afetada e região de fusão, respectivamente as regiões 3, 4 e 5.

Uma primeira análise a ser realizada é entre os corpos de prova e suas regiões. É possível notar que as duas regiões do corpo de controle se apresentam uniformes, enquanto no corpo de prova soldado a presença de inclusões aumenta à medida que a região se aproxima da zona afetada pelo aporte térmico. Estas observações corroboram o resultado obtido para as taxas de corrosão.

Com relação as inclusões observadas das micrografias, a interpretação destas como carbonetos precipitados é válida, visto que o aporte térmico do processo de soldagem tende a favorecer tal precipitação de intermetálicos, diretamente relacionados a corrosão intergranular.
