## AVALIAÇÃO DA QUALIDADE DE PAINÉIS DE COMPENSADOS PLASTIFICADOS DE PARICÁ

**Resumo.** O objetivo deste trabalho foi avaliar painéis de compensado plastificados produzidos com a espécie paricá e filme fenólico de 100g/cm<sup>2</sup>, por meio dos ensaios de cura e de adesividade. Para isso, lâminas de árvores com 8 anos e resina fenólica com gramatura de 150 g/m<sup>2</sup> foram utilizadas. Os painéis foram prensados por 10 min, com pressão de 0,98 MPa e temperatura de 140 °C. Os ensaios seguiram as metodologias prescritas nas normas brasileiras. Os corpos de prova foram aprovados em todos os ensaios realizados, indicando grande potencial de mercado para o compensado produzido, além de parâmetros adequados para a sua produção.

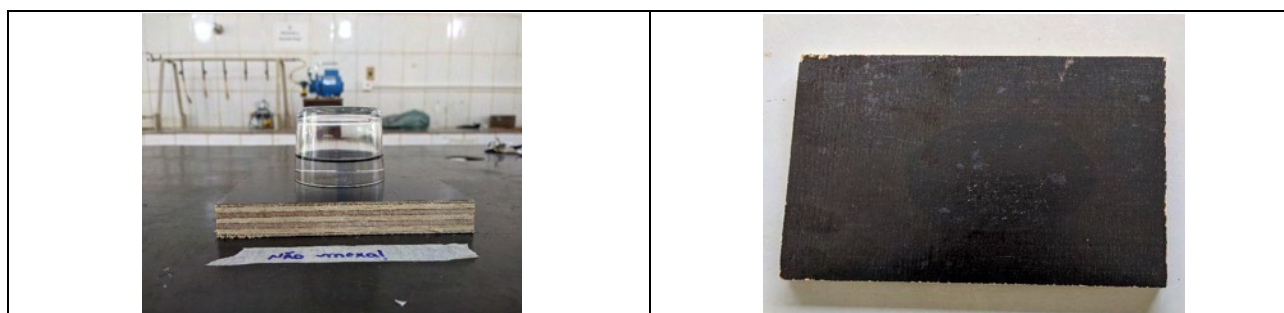
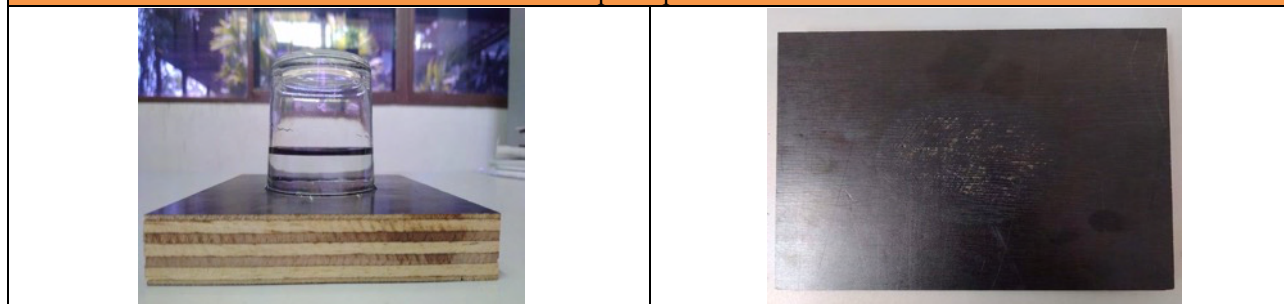
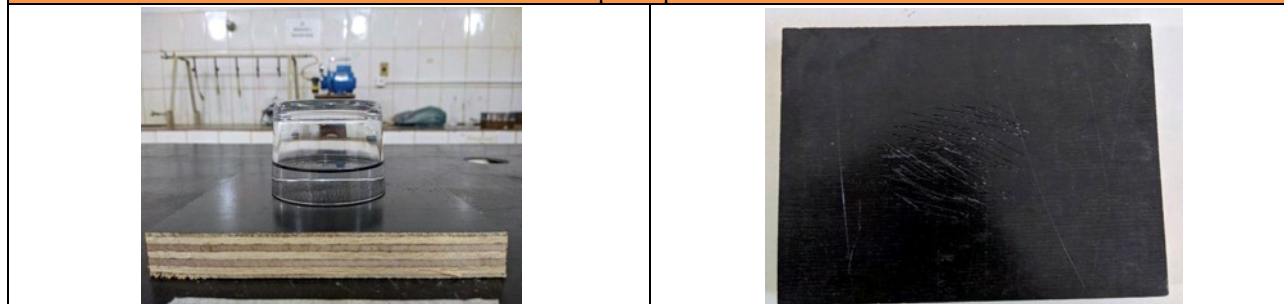
Figura 2. Corpos de prova com 18 mm de após os ensaios de cura

Para o ensaio de cura que determina a resistência aos ataques químicos, os resultados observados são apresentados na Figura 1 para os corpos de prova de 10 mm e na Figura 2 para os corpos de prova de 18 mm.

Após a finalização de todos os ensaios realizados foi observado que o solvente apresentou aspecto totalmente transparente e todas as superfícies também se apresentaram dura e lisa. Segundo a ABNT NBR 17001 (ABNT, 2021), os aspectos apresentados nos ensaios entram no grupo Totalmente Curado e, portanto, todos os corpos de prova foram aprovados.

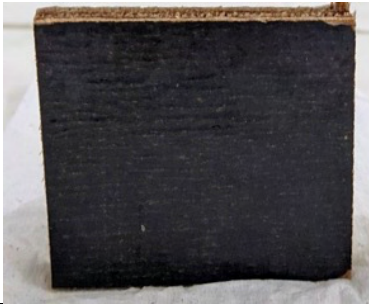
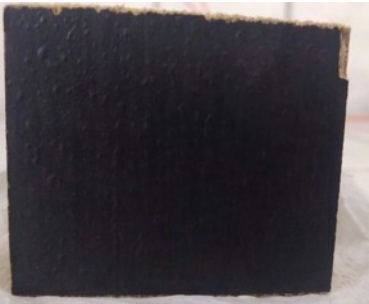
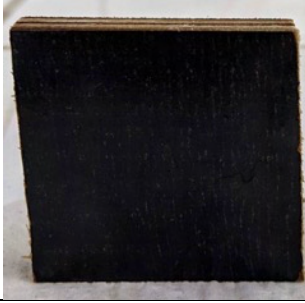
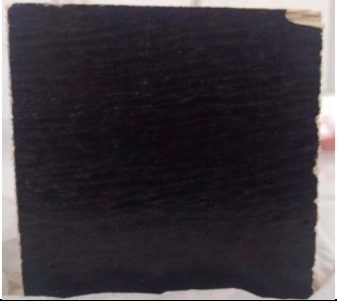
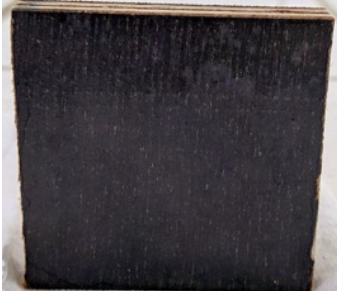
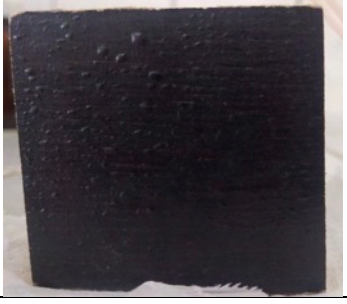
Figura 3. Corpos de prova com 10 mm e 18 mm de após os ensaios de adesividade pelo método de fervura

Para o ensaio de adesividade pelo método de fervura, os resultados observados são apresentados na Figura 3 para os corpos de prova de 10 mm e de 18 mm.

No ensaio de adesividade, para os corpos de prova com 10 mm, somente o corpo de prova 1 apresentou boa adesão, sendo aprovado, enquanto para os corpos de prova com 18 mm, somente os corpos de prova 2 e 5 apresentaram boa adesão e foram aprovados. Então, em um total de 10 corpos de prova, somente 3 foram aprovados. Durante o ensaio, a norma solicitava que os corpos de prova fossem mantidos no fundo da panela, mas não foi possível executar dessa forma e, portanto, pode ter interferido nos resultados. Durante o processo de fervura, os corpos de prova por terem ficado na superfície se movimentaram bastante, batendo um no outro, prejudicando o ensaio.

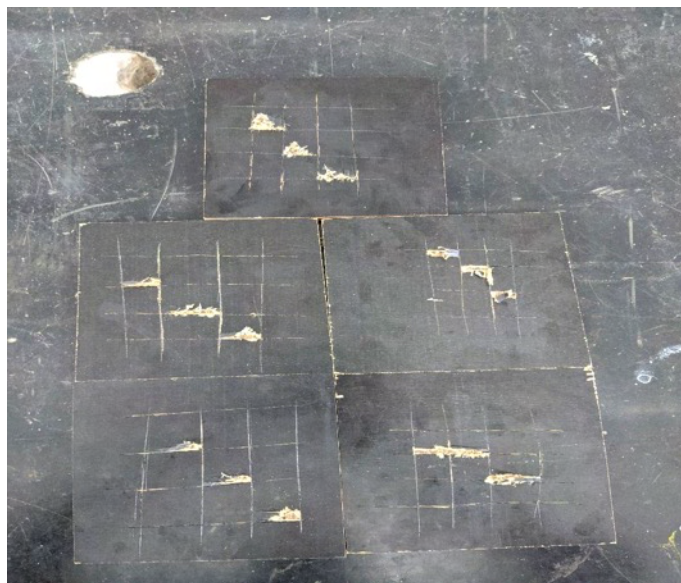
Figura 5. Corpos de prova com 18 mm após os ensaios de adesividade pelo método do corte transversal

Para o ensaio de adesividade pelo método de fervura, os resultados observados são apresentados na Figura 4 para os corpos de prova de 10 mm e na Figura 5 para os corpos de prova de 18 mm.

Para o ensaio de adesividade pelo método do corte transversal todos os corpos de prova apresentaram boa adesividade e foram aprovados nos ensaios.
