AVALIAÇÃO DE FALHAS SIMULADAS EM BICOS ASPERSORES DO TIPO CONE VAZIO UTILIZANDO PROCESSAMENTO DE IMAGEM

Abstract. Hollow cone spray nozzles are widely employed in Brazilian agriculture, making them an indispensable element for large landowners. However, they can exhibit defects due to natural wear or manufacturing processes. The occurrence of these defects at the nozzle's exit orifice results in spray failures, forming streaks that impair the effectiveness of fluid distribution and can lead to environmental damage when used in pesticide application. Therefore, this study aims to evaluate these faults through side photos of the spray in four views, applying image processing techniques such as filtering and contrast adjustment. As the provided samples did not present defects, a fault induction methodology for the nozzles was necessary. Additionally, four lighting variations were implemented for each view of the spray to analyze the effects of lighting choice on fault identification. By collecting a line of pixels from the spray image, the occurrence of faults could be observed as intensity peaks in this visualization model. It is also demonstrated that changes in lighting configurat

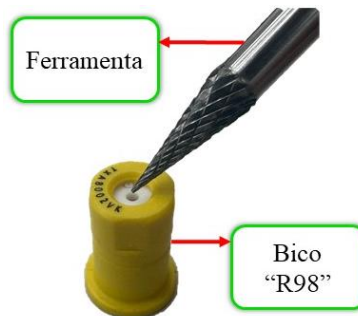
Primeiramente, foi feita uma bateria de fotos do bico denominado “R98” (a nomenclatura utilizada na catalogação dos bicos/amostras foi aqui utilizada para referência futura) de acordo com o método descrito, que serviu como referência para comparação posterior com aquelas feitas após a introdução da falha. Diante disto, a falha foi introduzida manualmente no mesmo bico, como ilustra a Fig. 4, de forma a alterar o comportamento do seu padrão de distribuição do jato, uma vez que foi retirado material interno do dispositivo, o qual é o responsável por designar o formato do jato respectivo. Adiante, foi registrado o estado do bico após a introdução manual da falha em todas as vistas, variando do mesmo modo a configuração de iluminação para cada uma das vistas.

Figura 4. Introdução manual da falha
